# CARTOGRAPHIE AU SOL DES ED

Repère	Localisation	PHOTO AVANT	EVENEMENT	Action(s)	PHOTO APRES
21	Extension 2

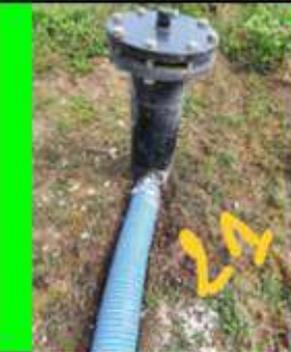
Fuite sur bergaspire	Resserage du bergaspire et éventuellement changement au besoin de celui-ci  Vérification de la dépression  Placage argileux

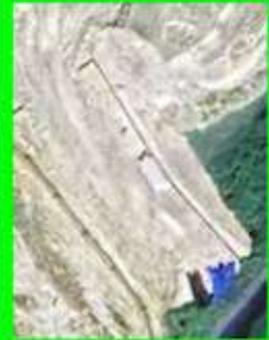
35	Extension 1

Fuite sur regard	Mise en place d'un cordon d'étanchéité  Craie compactée > 1 m  (En vue aérienne)

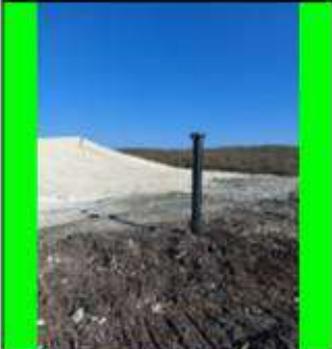
39	Extension 3

Fuite au sol	Placage d'un biofiltre de compost (Secteur d'évolution des engins) et 2 puits supplémentaire dédiés

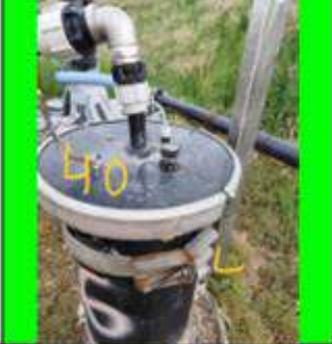
40	Extension 3

Fuite sur presse-étoupe du puits C6	Etancification des presses étoupes

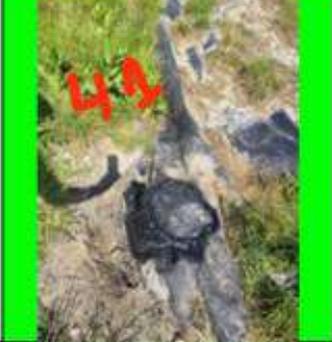
41	Extension 3

Fuite sur géomembrane	Soudure géomembrane (et/ou patch)

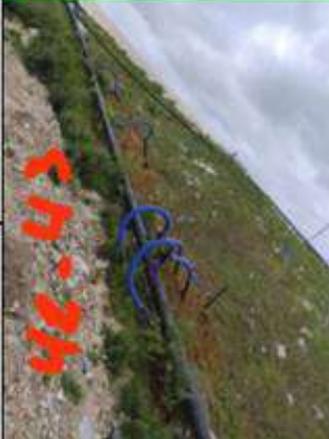
42	Extension 3

Fuite sur couverture	Placage argileux

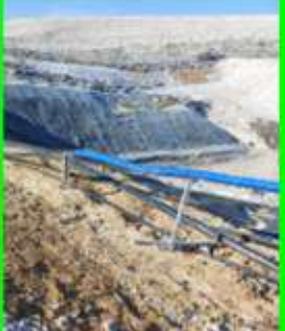
Fuite sur géomembrane	Placage argileux à étendre davantage Simplification du circuit de dégazage Remodelage des pentes

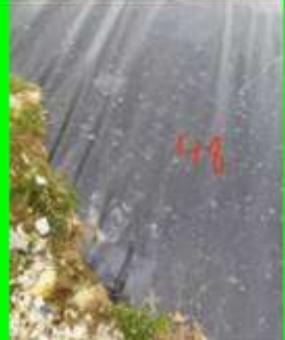
48	Extension 3

Déchirure sur géomembrane	Soudure patch PEhd

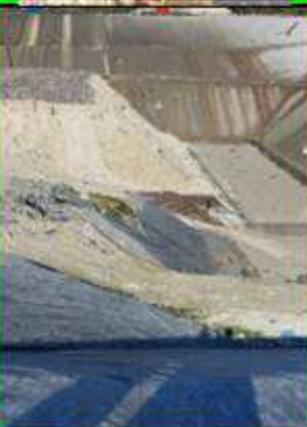
50	Extension 3

Fuite sur linéaire membrane bioréacteur	<p>Vérification dégazage sous géomembrane</p> <p>Augmenter dépression sous géomembrane</p> <p>Placage argileux sur tout le linéaire</p>

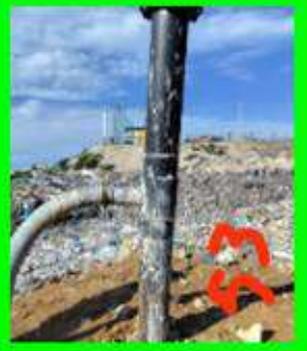
Fuite autour puits de dégazage (malgré la courrone argileuse mise en place)	<p>Courrone de gmb soudée autour du puits</p> <p>ou chaussette filtrante</p>

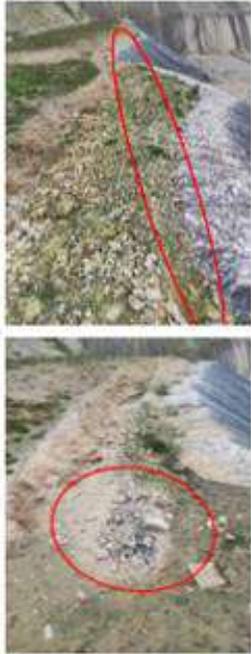
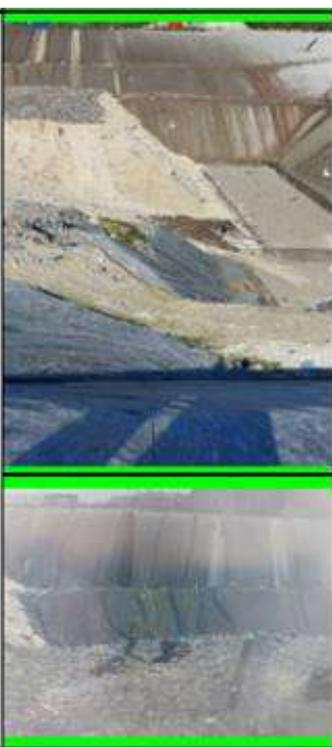
56	Extension 3

Fuite au sommet d'une membrane bioréacteur	<p>Vérification dégazage sous géomembrane</p> <p>Augmenter dépression sous géomembrane</p> <p>Opération de terrassement (pentes)</p> <p>Réparation du dispositif de dégazage du puit C8</p> <p>Zone recouverte de déchets et dégazé à l'avancement</p>

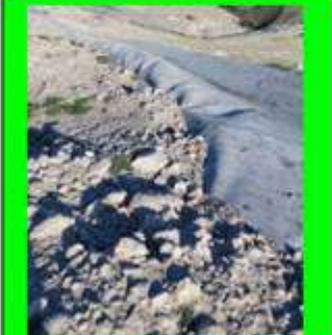
59	Extension 3

Fuite sur ancien tuyau	Etanchéité tuyau par pose d'un caps

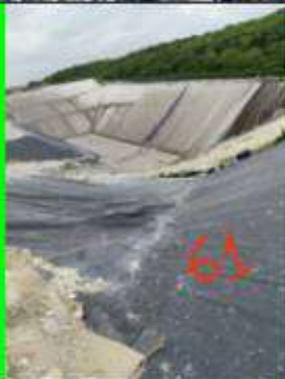
61	Extension 3

Fuite ancrage géomembrane	Reprise ancrage géomembrane Placage argileux

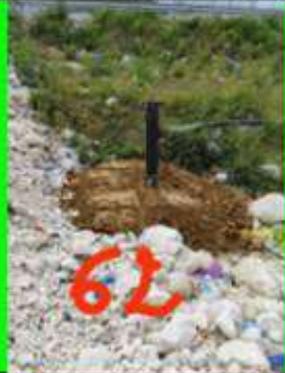
62	Extension 3

Fuite sur puits P75	Placage argileux

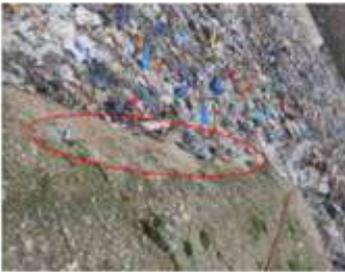
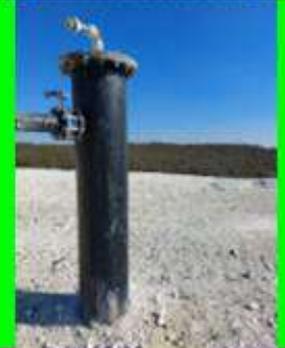
63	Extension 3

Fuite sur casier en exploitation	Couverture définitive et réhausse du puits

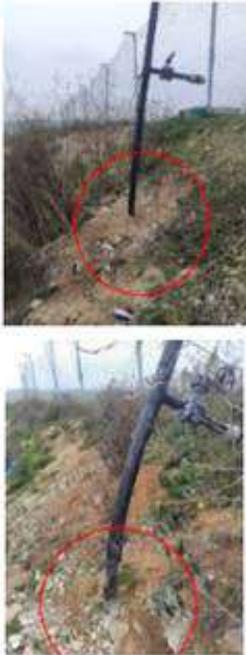
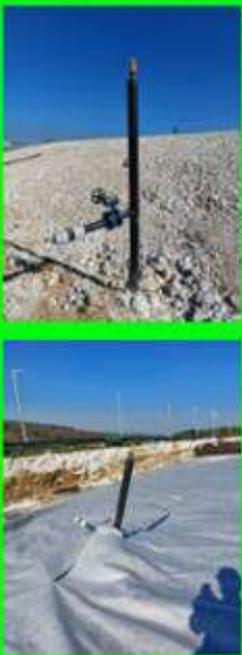
<p>64 et 65</p>	<p>Extension 3</p>

<p>Fuites sur 2 puits supplémentaires de dégazage</p>	<p>Vérification de l'étanchéité des puits Colmatage des fuites Placage argileux en pied</p> <p>Travaux traités avec les opérations de terrassement et d'étanchéité de couverture du casier 8</p>

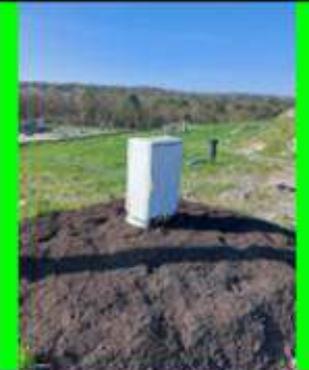
68	Extension 3

Fuite au sol	Placage argileux

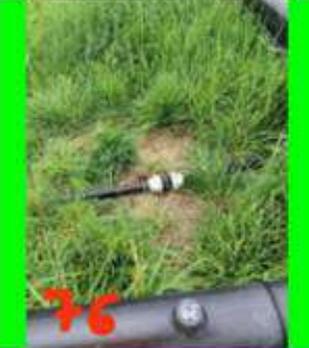
76	Extension 3

Tuyaux déconnectés	Reconnexion des tuyaux
